Piano regolatore generale del comune di Bondone
Provincia Autonoma di Trento

patrimonio edilizio storico
SCHEMATURA ABITATO DI BAITONI SUPERIORE

Abitato di Baitoni superiore

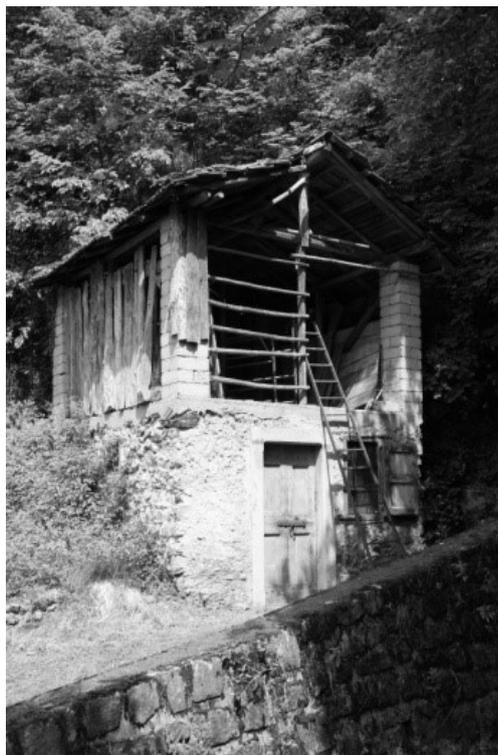
Estratto mappa_p.ed 275

Tipologia funzionale	abitativo	produttivo	pubblico	garage	deposito	rudere	legnaia	fienile
Epoca di costruzione	Ante 1860		Tra 1860 - 1939		Post 1939		anno	
Usi attuali	abbandonato	abitativo	agricolo	artigianale	ricettivo	servizi		
Grado di utilizzo	abbandonato	temporaneo		permanente		stagionale		
Tipologia architettonica storica (definizione)	nessuna	scarsa		media	buona		ottima	
Degrado	nullo		medio		elevato			
Conservazione strutturale	bassa		media		elevata			
Ampliamenti (epoca)	recente		storica		Media			
Ampliamenti (congruenza)	incongruente		Media congruenza		Perfettamente integrata			
Numero di piani	2 (PT – Sottotetto)							
Vincoli legislativi	-							
Spazi di pertinenza	bassa qualità		Media qualità		Alta qualità			
Pavimentazione	asfalto	sterrato	vegetale	legno	cemento	pietra

Copertura	Forma	Due falde
	Struttura	Capriate in legno
	Manto di copertura	Marsigliesi
	accessori	-
Strutture verticali	Strutture portanti	Muratura in pietra - blocchi in cls
	Finitura esterna	Raso sasso
Strutture orizzontali	Solai interni	Latero-cemento
	avvolti	-
Elementi di finitura	Portoni	Legno
	Finestre / serramenti	Legno con inferriate
	Ballatoi / balconi	-
	Contorni dei fori	Legno - cls
	altro	-

Categoria d'intervento	R2_cs: risanamento conservativo
Ampliamenti e sopraelevazioni	Non consentiti ai sensi dell'art. 105 comma 1 della L.P. 15/2015
Interventi sugli spazi di pertinenza	Rp2_cs: risanamento degli spazi di pertinenza
Destinazione d'uso ammessa	Compatibile con art. 5 delle NTA del centro storico
Note e prescrizioni	--

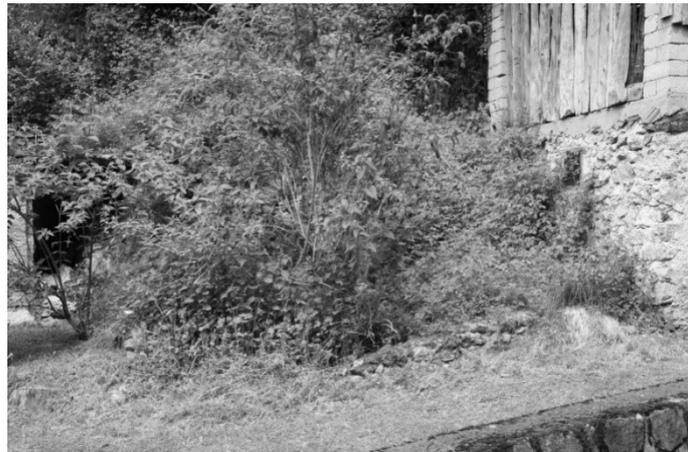
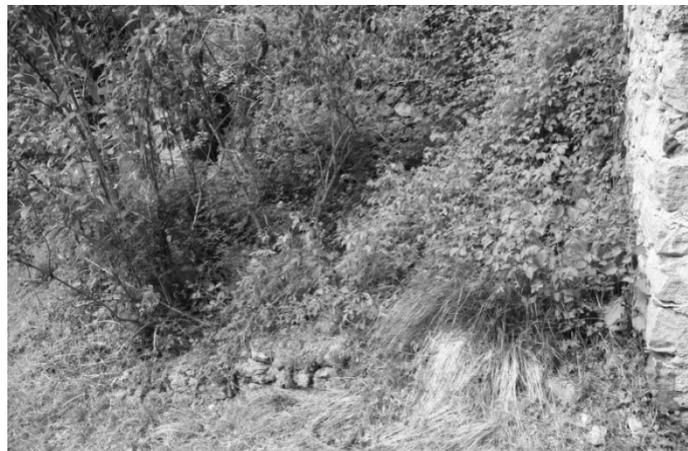
Estratto mappa_p.ed 276

Tipologia funzionale	abitativo	produttivo	pubblico	garage	deposito	rudere	legnaia	fienile	
Epoca di costruzione	Ante 1860		Tra 1860 - 1939		Post 1939		anno		
Uso attuale	abbandonato	abitativo	agricolo	artigianale	ricettivo	servizi			
Grado di utilizzo	abbandonato		temporaneo		permanente		stagionale		
Tipologia architettonica storica (definizione)	nessuna		scarsa		media		buona		ottima
Degrado	nullo		medio		elevato				
Conservazione strutturale	bassa		media		elevata				
Ampliamenti (epoca)	recente		storica		Media				
Ampliamenti (congruenz)	incongruente		Media congruenza		Perfettamente integrata				
Numero di piani	-								
Vincoli legislativi	-								
Spazi di pertinenza	bassa qualità		Media qualità		Alta qualità				
Pavimentazione	asfalto	sterrato	vegetale	legno	cemento	pietra

Copertura	Forma	-
	Struttura	-
	Manto di copertura	-
	accessori	-
Strutture verticali	Strutture portanti	Muratura in pietra
	Finitura esterna	-
Strutture orizzontali	Solai interni	-
	avvolti	-
Elementi di finitura	Portoni	-
	Finestre / serramenti	-
	Ballatoi / balconi	-
	Contorni dei fori	-
	altro	-

Categoria d'intervento	R5_cs: demolizione
Ampliamenti e sopraelevazioni	Non consentiti ai sensi dell'art. 105 comma 1 della L.P. 15/2015
Interventi sugli spazi di pertinenza	Rp2_cs: risanamento degli spazi di pertinenza
Destinazione d'uso ammessa	--
Note e prescrizioni	Demolizione del manufatto allo stato di rudere e sistemazione degli spazi di pertinenza

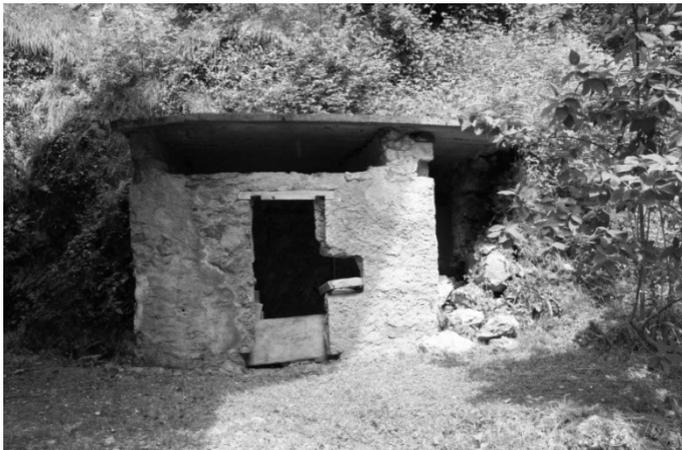
Estratto mappa_p.ed 276

Tipologia funzionale	abitativo	produttivo	pubblico	garage	deposito	rudere	legnaia	fienile	
Epoca di costruzione	Ante 1860		Tra 1860 - 1939		Post 1939		anno		
Uso attuale	abbandonato	abitativo	agricolo	artigianale	ricettivo	servizi			
Grado di utilizzo	abbandonato		temporaneo		permanente		stagionale		
Tipologia architettonica storica (definizione)	nessuna		scarsa		media		buona		ottima
Degrado	nullo		medio		elevato				
Conservazione strutturale	bassa		media		elevata				
Ampliamenti (epoca)	recente		storica		Media				
Ampliamenti (congruenz)	incongruente		Media congruenza		Perfettamente integrata				
Numero di piani	1 (PT)								
Vincoli legislativi	-								
Spazi di pertinenza	bassa qualità		Media qualità			Alta qualità			
Pavimentazione	asfalto	sterrato	vegetale	legno	cemento	pietra

Copertura	Forma	Piana a una falda
	Struttura	c.a.
	Manto di copertura	c.a.
	accessori	-
Strutture verticali	Strutture portanti	-
	Finitura esterna	-
Strutture orizzontali	Solai interni	-
	avvolti	-
Elementi di finitura	Portoni	-
	Finestre / serramenti	-
	Ballatoi / balconi	-
	Contorni dei fori	Legno - assenti
	altro	-

Categoria d'intervento	R2_cs: risanamento conservativo
Ampliamenti e sopraelevazioni	Non consentiti ai sensi dell'art. 105 comma 1 della L.P. 15/2015
Interventi sugli spazi di pertinenza	Rp2_cs: risanamento degli spazi di pertinenza
Destinazione d'uso ammessa	Deposito (non è consentito il cambio di destinazione d'uso in residenziale)
Note e prescrizioni	Non sono consentiti ampliamenti laterale

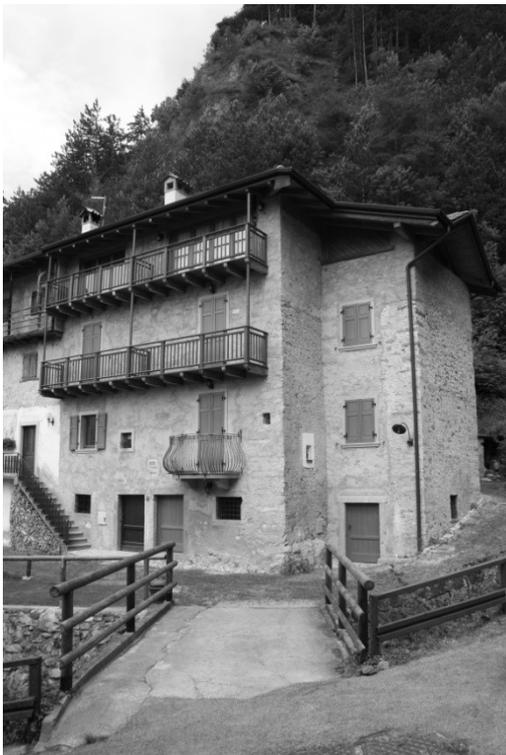
Estratto mappa_p.ed 161/2

Tipologia funzionale	abitativo	produttivo	pubblico	garage	deposito	rudere	legnaia	fienile
Epoca di costruzione	Ante 1860		Tra 1860 - 1939		Post 1939		anno	
Uso attuale	abbandonato	abitativo	agricolo	artigianale	ricettivo	servizi		
Grado di utilizzo	abbandonato	temporaneo		permanente		stagionale		
Tipologia architettonica storica (definizione)	nessuna	scarsa		media		buona		ottima
Degrado	nullo		medio			elevato		
Conservazione strutturale	bassa		media		elevata			
Ampliamenti (epoca)	recente		storica			Media		
Ampliamenti (congruenza)	incongruente		Media congruenza		Perfettamente integrata			
Numero di piani	4 (PT-1P-2P-3P)							
Vincoli legislativi	-							
Spazi di pertinenza	bassa qualità		Media qualità			Alta qualità		
Pavimentazione	asfalto	sterrato	vegetale	legno	cemento	pietra

Copertura	Forma	Capanna a 3 falde con piccolo contro timpano (sud)
	Struttura	Legno
	Manto di copertura	Cementegole
	accessori	-
Strutture verticali	Strutture portanti	Muratura in pietra
	Finitura esterna	Intonaco a raso sasso
Strutture orizzontali	Solai interni	Latero-cemento
	avvolti	PT
Elementi di finitura	Portoni	Legno
	Finestre / serramenti	Legno
	Ballatoi / balconi	Balcone in granito e ferro battuto - ballatoi in legno
	Contorni dei fori	Granito a finitura squadrata – granito con davanzale modanato sul retro – legno nel retro sottotetto
	altro	Piccola nicchia devozionale (1P sud) – inferriate (PT)

Categoria d'intervento	R2_cs: risanamento conservativo
Ampliamenti e sopraelevazioni	Non consentiti ai sensi dell'art. 105 comma 1 della L.P. 15/2015
Interventi sugli spazi di pertinenza	Rp2_cs: risanamento degli spazi di pertinenza
Destinazione d'uso ammessa	Compatibile con art. 5 delle NTA del centro storico
Note e prescrizioni	--

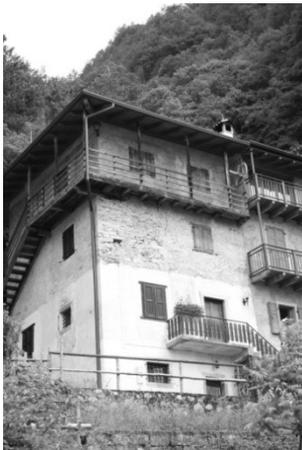
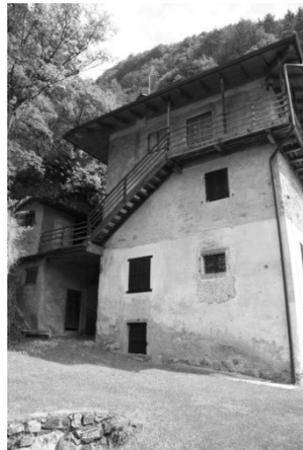
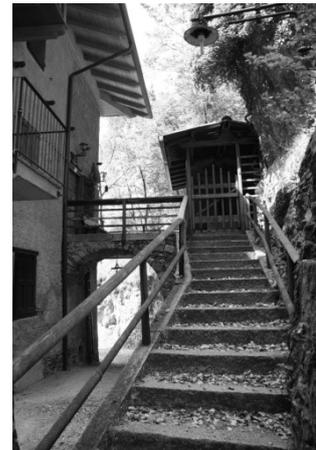
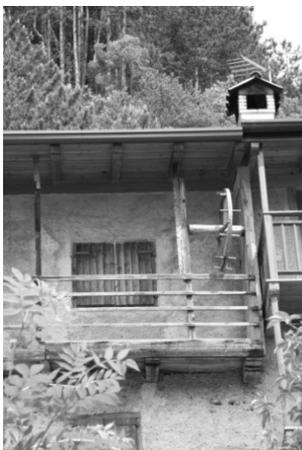
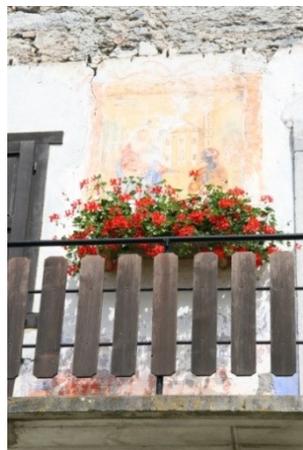
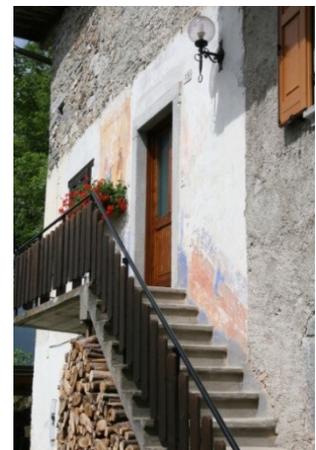
Documentazione fotografica

Tipologia funzionale	abitativo	produttivo	pubblico	garage	deposito	rudere	legnaia	fienile
Epoca di costruzione	Ante 1860		Tra 1860 - 1939		Post 1939		anno	
Uso attuale	abbandonato	abitativo	agricolo	artigianale	ricettivo	servizi		
Grado di utilizzo	abbandonato	temporaneo		permanente		stagionale		
Tipologia architettonica storica (definizione)	nessuna	scarsa	media	buona		ottima		
Degrado	nullo		medio		elevato			
Conservazione strutturale	bassa		media		elevata			
Ampliamenti (epoca)	recente		storica		Media			
Ampliamenti (congruenza)	incongruente		Media congruenza		Perfettamente integrata			
Numero di piani	4 (PT-1P-2P-3P)							
Vincoli legislativi	-							
Spazi di pertinenza	bassa qualità		Media qualità		Alta qualità			
Pavimentazione	asfalto	sterrato	vegetale	legno	cemento	acciottolato

Copertura	Forma	Tre falde
	Struttura	Legno
	Manto di copertura	Cementegole
	accessori	-
Strutture verticali	Strutture portanti	Muratura in pietra
	Finitura esterna	Intonaco a raso sasso
Strutture orizzontali	Solai interni	Latero-cemento - legno
	avvolti	PT
Elementi di finitura	Portoni	Legno
	Finestre / serramenti	Legno
	Ballatoi / balconi	Ballatoio in legno (3P) con teste modioni modanate – scala di accesso in c.a. (1P) ponte di accesso a 1P (retro) in sasso e lastre in pietra – ponte in c.a. di collegamento
	Contorni dei fori	Granito squadrato rustico - legno
	altro	Affresco e tracce di intonaco originale(est)- inferriate (PT est;1Pnord)-“cerela”(argano) in legno(3P)

Proposta di intervento – Scheda 5

Categoria d'intervento	R2_cs: risanamento conservativo
Ampliamenti e sopraelevazioni	Non consentiti ai sensi dell'art. 105 comma 1 della L.P. 15/2015
Interventi sugli spazi di pertinenza	Rp2_cs: risanamento degli spazi di pertinenza
Destinazione d'uso ammessa	Compatibile con art. 5 delle NTA del centro storico
Note e prescrizioni	Gli affreschi sono tutelati dall'art. 11 del D.Lgs n. 42/2004 e come tali non possono essere demoliti o rovinati, ma su di essi si devono e si possono operare solo interventi di restauro.

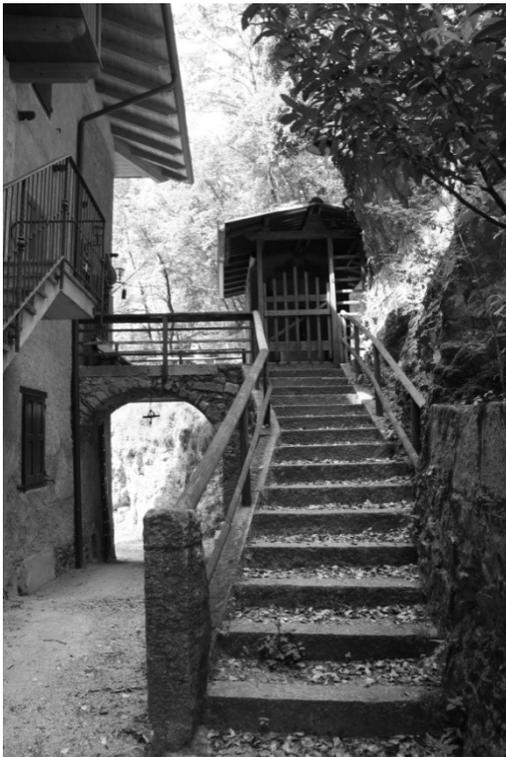
Estratto mappa_p.f. 1829/1

Tipologia funzionale	abitativo	produttivo	pubblico	garage	deposito	rudere	legnaia	fienile
Epoca di costruzione	Ante 1860		Tra 1860 - 1939		Post 1939		anno	
Usò attuale	abbandonato	abitativo	agricolo	artigianale	ricettivo	servizi		
Grado di utilizzo	abbandonato		temporaneo		permanente		stagionale	
Tipologia architettonica storica (definizione)	nessuna	scarsa		media	buona		ottima	
Degrado	nullo		medio		elevato			
Conservazione strutturale	bassa		media		elevata			
Ampliamenti (epoca)	recente		storica		Media			
Ampliamenti (congruenza)	incongruente		Media congruenza		Perfettamente integrata			
Numero di piani	2 (PT – 1P)							
Vincoli legislativi	-							
Spazi di pertinenza	bassa qualità		Media qualità		Alta qualità			
Pavimentazione	asfalto	sterrato	vegetale	legno	cemento	pietra

Copertura	Forma	Due falde
	Struttura	Legno
	Manto di copertura	Coppi – lamiera
	accessori	-
Strutture verticali	Strutture portanti	Muratura in laterizio
	Finitura esterna	Intonaco grezzo
Strutture orizzontali	Solai interni	C.a.
	avvolti	-
Elementi di finitura	Portoni	legno– legno con specchiature vetrate
	Finestre / serramenti	Legno
	Ballatoi / balconi	Ballatoio in c.a.
	Contorni dei fori	Legno
	altro	Scala storica in granito

Categoria d'intervento	R3_cs: ristrutturazione edilizia
Ampliamenti e sopraelevazioni	Non consentiti ai sensi dell'art. 105 comma 1 della L.P. 15/2015
Interventi sugli spazi di pertinenza	Rp2_cs: risanamento degli spazi di pertinenza
Destinazione d'uso ammessa	Deposito (non è consentito il cambio di destinazione d'uso in residenziale)
Note e prescrizioni	--

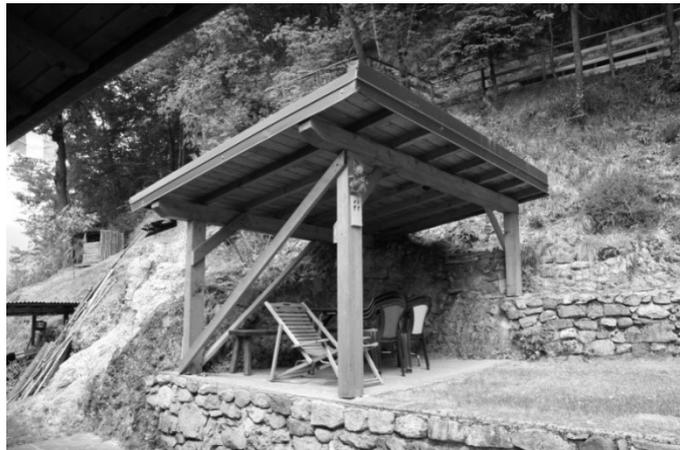
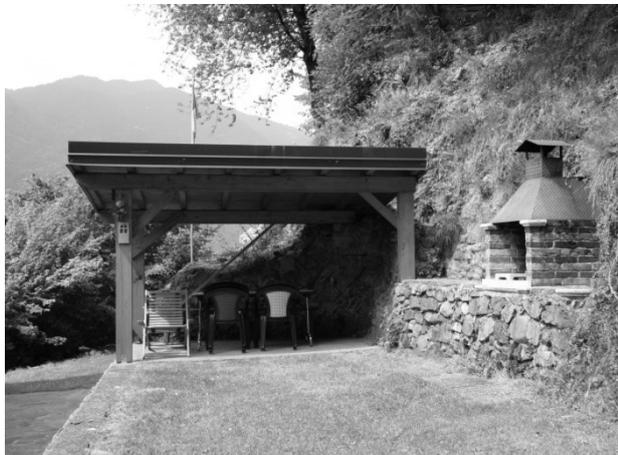
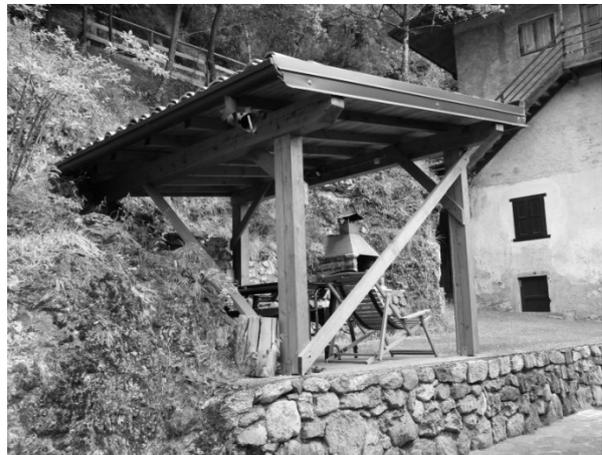
Estratto mappa_p.f. 2071

Tipologia funzionale	abitativo	produttivo	pubblico	garage	deposito	rudere	legnaia	fienile	
Epoca di costruzione	Ante 1860		Tra 1860 - 1939		Post 1939		anno		
Uso attuale	abbandonato	abitativo	agricolo	artigianale	ricettivo	servizi			
Grado di utilizzo	abbandonato		temporaneo		permanente		stagionale		
Tipologia architettonica storica (definizione)	nessuna		scarsa		media		buona		ottima
Degrado	nullo			medio		elevato			
Conservazione strutturale	bassa			media		elevata			
Ampliamenti (epoca)	recente			storica		Media			
Ampliamenti (congruenza)	incongruente			Media congruenza		Perfettamente integrata			
Numero di piani	1 (PT)								
Vincoli legislativi	-								
Spazi di pertinenza	bassa qualità			Media qualità		Alta qualità			
Pavimentazione	asfalto	sterrato	vegetale	legno	cemento	pietra

Copertura	Forma	Falda unica
	Struttura	Travi in legno – assito in legno – guaina – manto di c.
	Manto di copertura	Coppi
	accessori	Lamiera protettiva color testa di moro
Strutture verticali	Strutture portanti	Travi – pilastri e controventature in legno
	Finitura esterna	-
Strutture orizzontali	Solai interni	-
	avvolti	-
Elementi di finitura	Portoni	-
	Finestre / serramenti	-
	Ballatoi / balconi	-
	Contorni dei fori	-
	altro	Caminetto in mattoni e muretto in sasso

Categoria d'intervento	R3_cs: ristrutturazione edilizia
Ampliamenti e sopraelevazioni	Non consentiti ai sensi dell'art. 105 comma 1 della L.P. 15/2015
Interventi sugli spazi di pertinenza	Rp2_cs: risanamento degli spazi di pertinenza
Destinazione d'uso ammessa	Deposito (non è consentito il cambio di destinazione d'uso in residenziale)
Note e prescrizioni	--

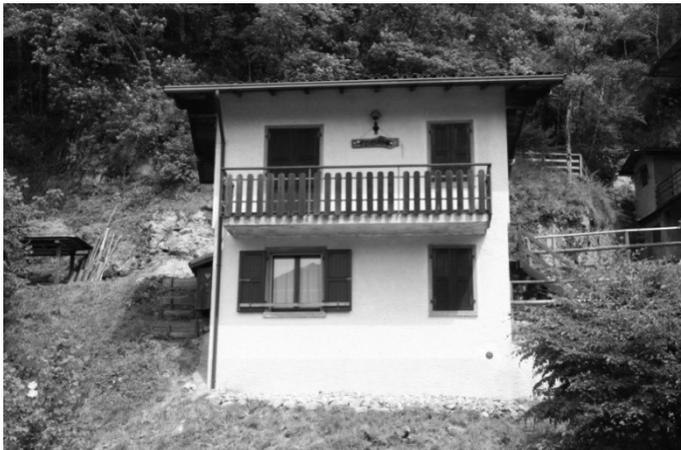
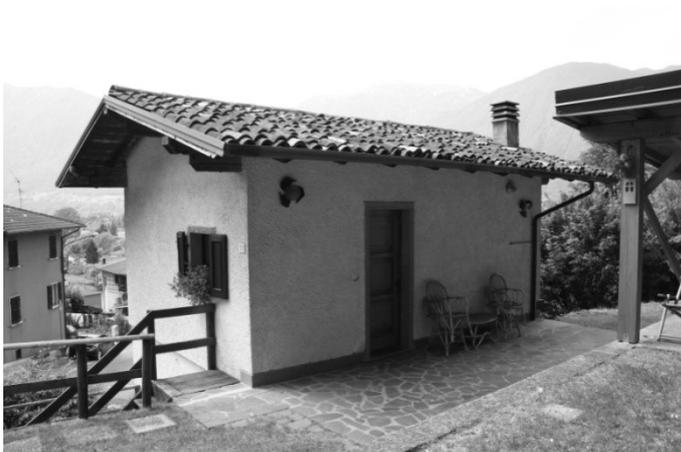
Estratto mappa_p.ed. 278

Tipologia funzionale	abitativo	produttivo	pubblico	garage	deposito	rudere	legnaia	fienile
Epoca di costruzione	Ante 1860		Tra 1860 - 1939		Post 1939		anno	
Uso attuale	abbandonato	abitativo	agricolo	artigianale	ricettivo	servizi		
Grado di utilizzo	abbandonato	temporaneo		permanente		stagionale		
Tipologia architettonica storica (definizione)	nessuna	scarsa		media	buona		ottima	
Degrado	nullo		medio		elevato			
Conservazione strutturale	bassa		media		elevata			
Ampliamenti (epoca)	recente		storica		Media			
Ampliamenti (congruenza)	incongruente		Media congruenza		Perfettamente integrata			
Numero di piani	2 (PT ; -1P)							
Vincoli legislativi	-							
Spazi di pertinenza	bassa qualità		Media qualità		Alta qualità			
Pavimentazione	asfalto	sterrato	vegetale	legno	cemento	pietra

Copertura	Forma	Due falde
	Struttura	Legno
	Manto di copertura	Coppi
	accessori	Camino in cemento
Strutture verticali	Strutture portanti	Blocchi laterizio – muratura
	Finitura esterna	Intonaco grezzo
Strutture orizzontali	Solai interni	Latero-cemento
	avvolti	-
Elementi di finitura	Portoni	Legno
	Finestre / serramenti	Legno
	Ballatoi / balconi	Balcone in c.a.
	Contorni dei fori	Pietra ricostruita – c.a.
	altro	-

Categoria d'intervento	R3_cs: ristrutturazione edilizia
Ampliamenti e sopraelevazioni	Non consentiti ai sensi dell'art. 105 comma 1 della L.P. 15/2015
Interventi sugli spazi di pertinenza	Rp3_ ristrutturazione degli spazi di pertinenza
Destinazione d'uso ammessa	Compatibile con art. 5 delle NTA del centro storico
Note e prescrizioni	--

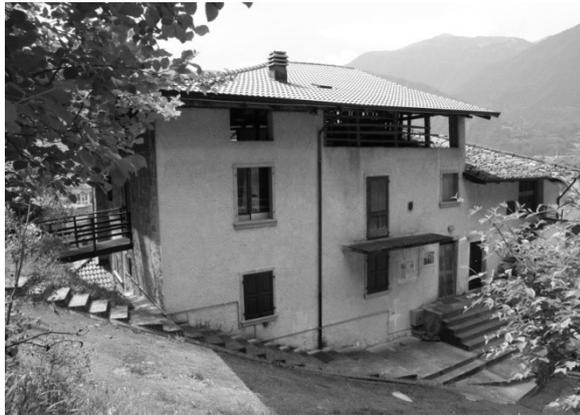
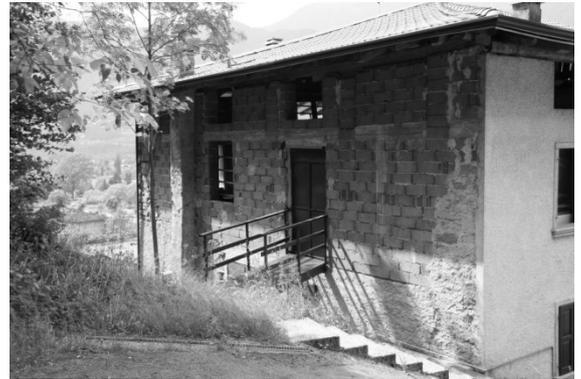
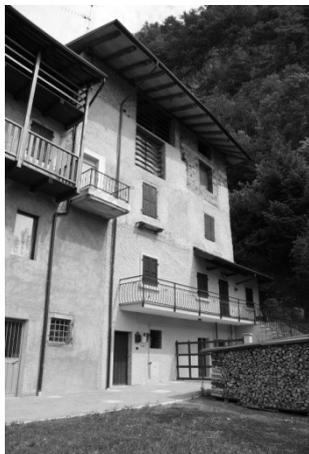
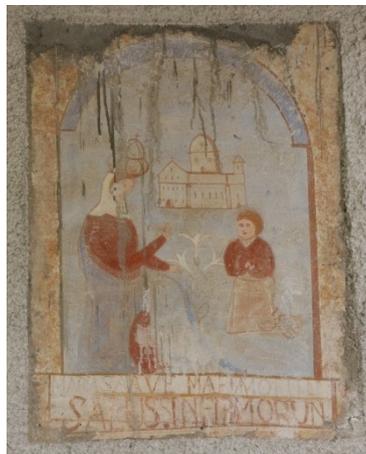
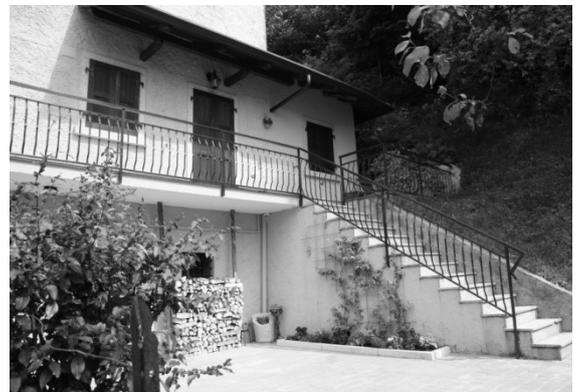
Documentazione fotografica

Tipologia funzionale	abitativo	produttivo	pubblico	garage	deposito	rudere	legnaia	fienile
Epoca di costruzione	Ante 1860		Tra 1860 - 1939		Post 1939		anno	
Uso attuale	abbandonato	abitativo	agricolo	artigianale	ricettivo	servizi		
Grado di utilizzo	abbandonato		temporaneo		permanente		stagionale	
Tipologia architettonica storica (definizione)	nessuna	scarsa		media	buona		ottima	
Degrado	nullo		medio		elevato			
Conservazione strutturale	bassa		media		elevata			
Ampliamenti (epoca)	recente		storica		Media			
Ampliamenti (congruenz)	incongruente		Media congruenza		Perfettamente integrata			
Numero di piani	4-5 (ultimo senza soletta)							
Vincoli legislativi	-							
Spazi di pertinenza	bassa qualità		Media qualità			Alta qualità		
Pavimentazione	asfalto	sterrato	vegetale	legno	cemento	acciottolato

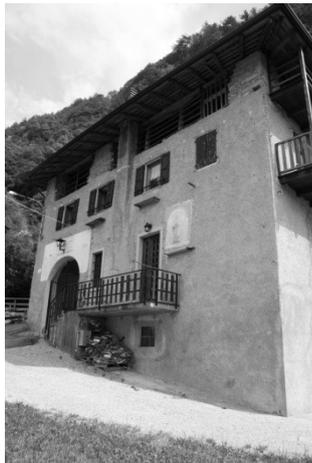
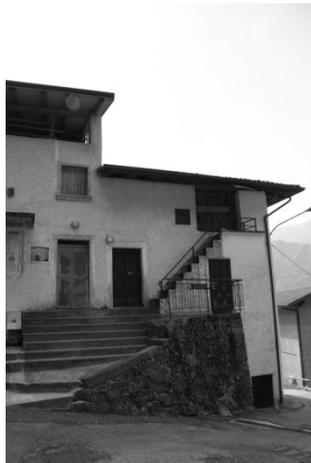
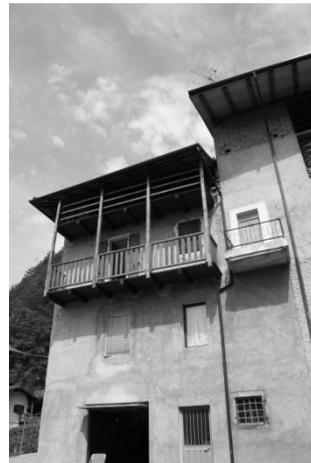
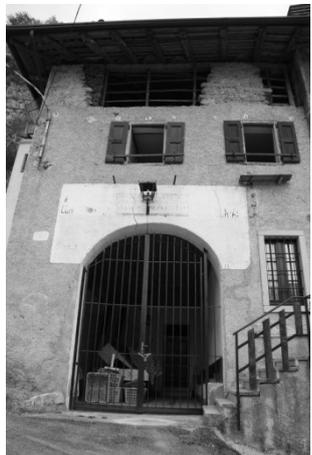
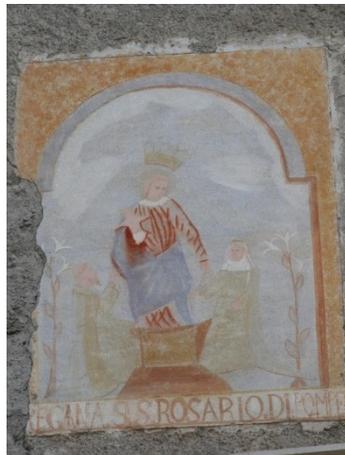
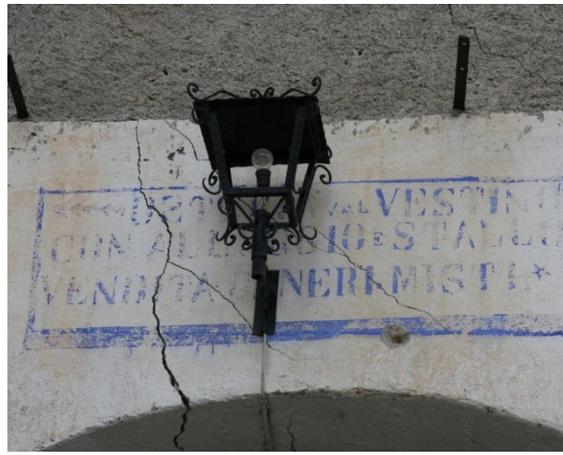
Documentazione fotografica

Tipologia funzionale	abitativo	produttivo	pubblico	garage	deposito	rudere	legnaia	fienile
Epoca di costruzione	Ante 1860		Tra 1860 - 1939		Post 1939		anno	
Uso attuale	abbandonato	abitativo	agricolo	artigianale	ricettivo	servizi		
Grado di utilizzo	abbandonato	temporaneo		permanente		stagionale		
Tipologia architettonica storica (definizione)	nessuna	scarsa	media		buona		ottima	
Degrado	nullo		medio			elevato		
Conservazione strutturale	bassa		media			elevata		
Ampliamenti (epoca)	recente		storica		Media			
Ampliamenti (congruenza)	incongruente		Media congruenza		Perfettamente integrata			
Numero di piani	4 (PI – PT – 1P -2P)							
Vincoli legislativi								
Spazi di pertinenza	bassa qualità		Media qualità			Alta qualità		
Pavimentazione	asfalto	sterrato	vegetale	legno	cemento	acciottolato

Categoria d'intervento	R2_cs: risanamento conservativo
Ampliamenti e sopraelevazioni	Non consentiti ai sensi dell'art. 105 comma 1 della L.P. 15/2015
Interventi sugli spazi di pertinenza	Rp3_ ristrutturazione degli spazi di pertinenza
Destinazione d'uso ammessa	Compatibile con art. 5 delle NTA del centro storico
Note e prescrizioni	Conservazione e recupero con le tecniche del restauro degli affreschi presenti sul fronte principale e ripostati in documentazione fotografica Gli affreschi sono tutelati dall'art. 11 del D.Lgs n. 42/2004 e come tali non possono essere demoliti o rovinati, ma su di essi si devono e si possono operare solo interventi di restauro.

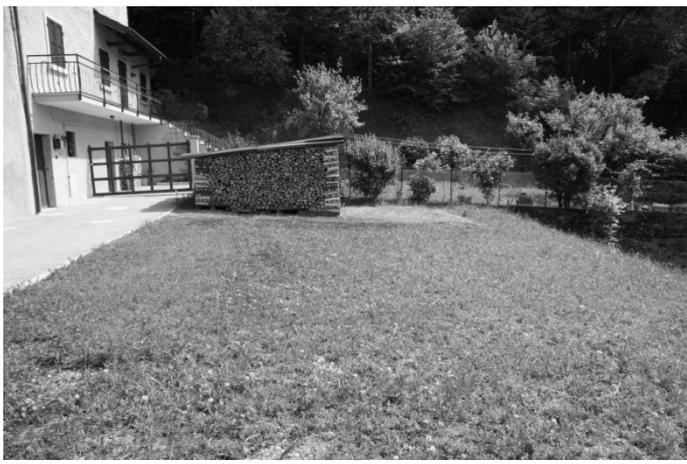
Documentazione fotografica

Tipologia funzionale	abitativo	produttivo	pubblico	garage	deposito	rudere	legnaia	fienile
Epoca di costruzione	Ante 1860		Tra 1860 - 1939		Post 1939		anno	
Usi attuali	demolito	abitativo	agricolo	artigianale	ricettivo	servizi		
Grado di utilizzo	abbandonato		temporaneo		permanente		stagionale	
Tipologia architettonica storica (definizione)	nessuna	scarsa		media	buona		ottima	
Degrado	nullo			medio		elevato		
Conservazione strutturale	bassa			media		elevata		
Ampliamenti (epoca)	recente			storica		Media		
Ampliamenti (congruenza)	incongruente			Media congruenza		Perfettamente integrata		
Numero di piani	-							
Vincoli legislativi	-							
Spazi di pertinenza	bassa qualità			Media qualità		Alta qualità		
Pavimentazione	asfalto	sterrato	vegetale	legno	cemento	acciottolato

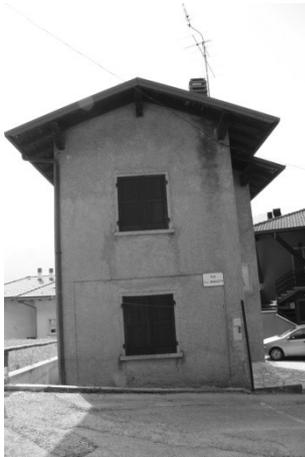
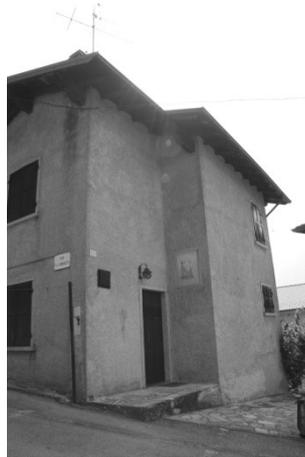
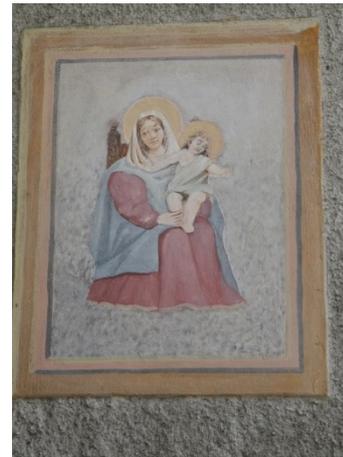
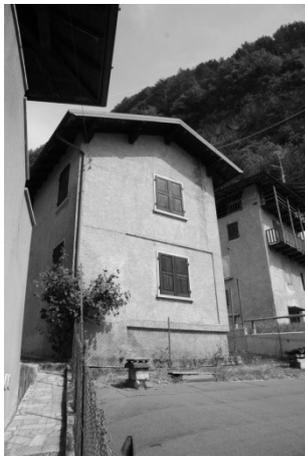
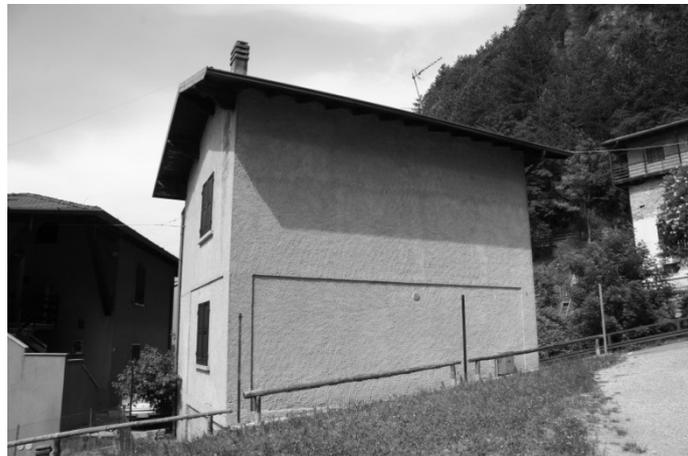
Documentazione fotografica

Tipologia funzionale	abitativo	produttivo	pubblico	garage	deposito	rudere	legnaia	fienile
Epoca di costruzione	Ante 1860		Tra 1860 - 1939		Post 1939		Anno 1958	
Usò attuale	abbandonato	abitativo	agricolo	artigianale	ricettivo	servizi		
Grado di utilizzo	abbandonato	temporaneo		permanente		stagionale		
Tipologia architettonica storica (definizione)	nessuna	scarsa	media	buona		ottima		
Degrado	nullo		medio		elevato			
Conservazione strutturale	bassa		media		elevata			
Ampliamenti (epoca)	recente		storica		Media			
Ampliamenti (congruenz)	incongruente		Media congruenza		Perfettamente integrata			
Numero di piani	2 (PT – 1P)							
Vincoli legislativi								
Spazi di pertinenza	bassa qualità		Media qualità			Alta qualità		
Pavimentazione	asfalto	sterrato	vegetale	legno	cemento	acciottolato

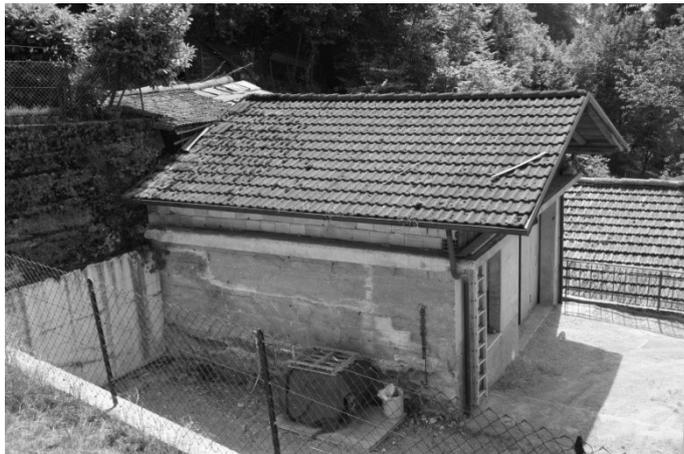
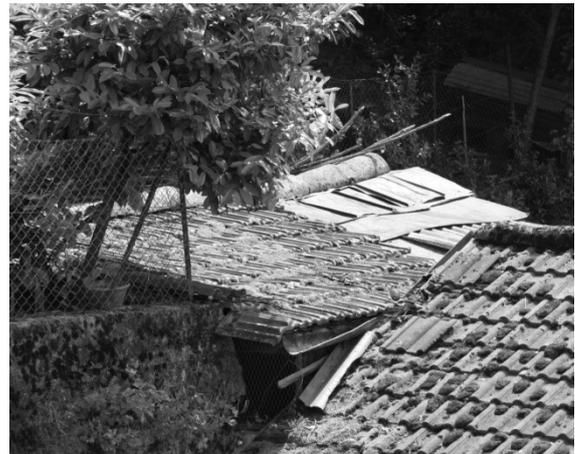
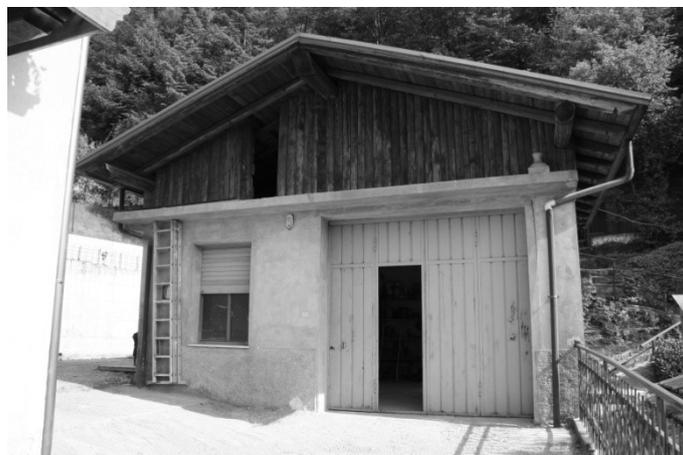
Documentazione fotografica

Tipologia funzionale	abitativo	produttivo	pubblico	garage	deposito	rudere	legnaia	fienile	
Epoca di costruzione	Ante 1860		Tra 1860 - 1939		Post 1939		anno		
Uso attuale	abbandonato	abitativo	agricolo	artigianale	ricettivo	servizi			
Grado di utilizzo	abbandonato		temporaneo		permanente		stagionale		
Tipologia architettonica storica (definizione)	nessuna		scarsa		media		buona		ottima
Degrado	nullo			medio		elevato			
Conservazione strutturale	bassa			media		elevata			
Ampliamenti (epoca)	recente			storica		Media			
Ampliamenti (congruenza)	incongruente			Media congruenza		Perfettamente integrata			
Numero di piani	2 (PT- Sottotetto)								
Vincoli legislativi									
Spazi di pertinenza	bassa qualità			Media qualità			Alta qualità		
Pavimentazione	asfalto	sterrato	vegetale	legno	cemento	acciottolato

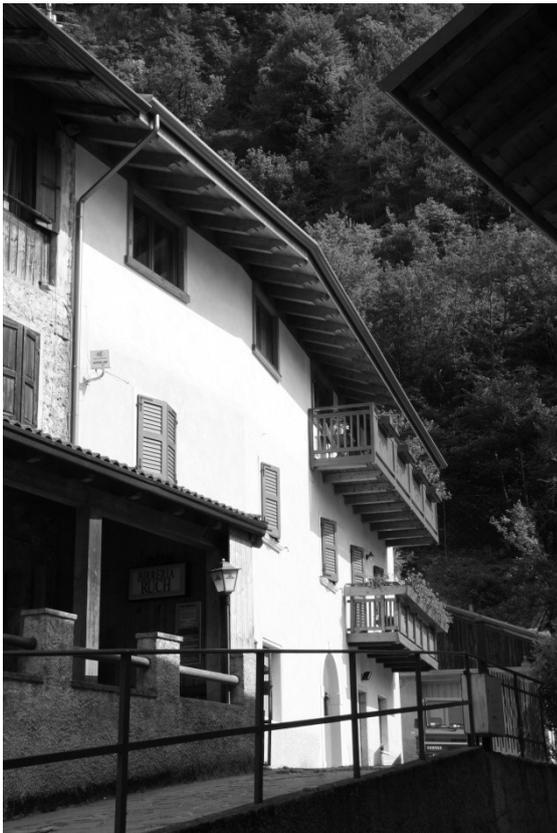
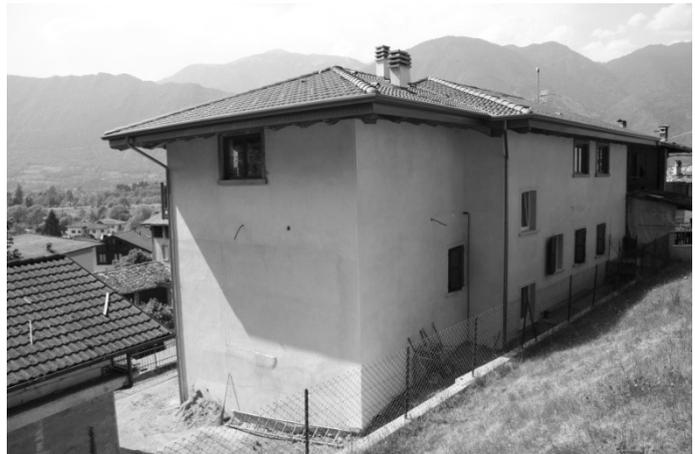
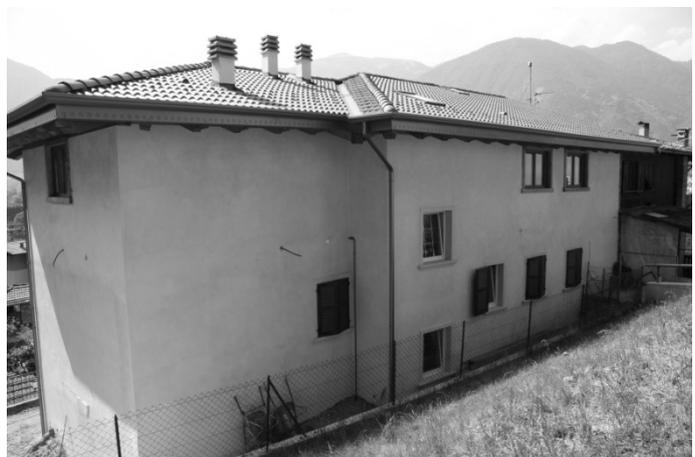
Documentazione fotografica

Tipologia funzionale	abitativo	produttivo	pubblico	garage	deposito	rudere	legnaia	fienile
Epoca di costruzione	Ante 1860		Tra 1860 - 1939		Post 1939		anno	
Uso attuale	abbandonato	abitativo	agricolo	artigianale	ricettivo	servizi		
Grado di utilizzo	abbandonato	temporaneo		permanente		stagionale		
Tipologia architettonica storica (definizione)	nessuna	scarsa		media	buona		ottima	
Degrado	nullo		medio		elevato			
Conservazione strutturale	bassa		media		elevata			
Ampliamenti (epoca)	recente		storica		Media			
Ampliamenti (congruenza)	incongruente		Media congruenza		Perfettamente integrata			
Numero di piani	3 (PT – 1P – Mansarda)							
Vincoli legislativi								
Spazi di pertinenza	bassa qualità		Media qualità			Alta qualità		
Pavimentazione	asfalto	sterrato	vegetale	legno	cemento	acciottolato

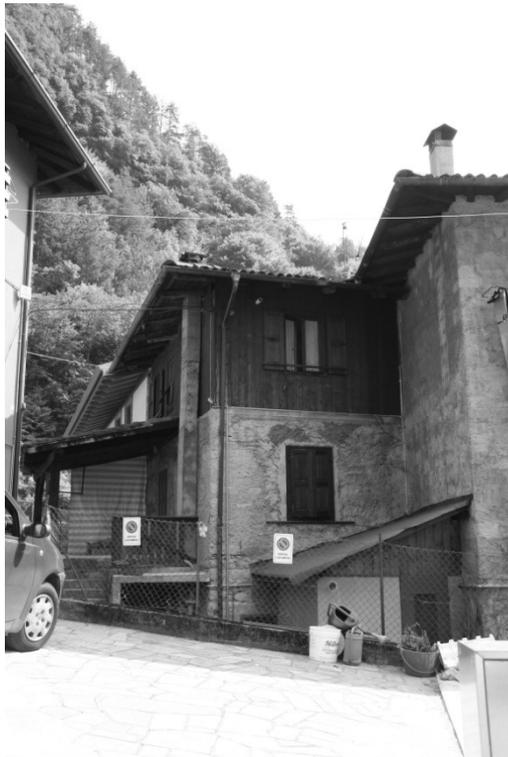
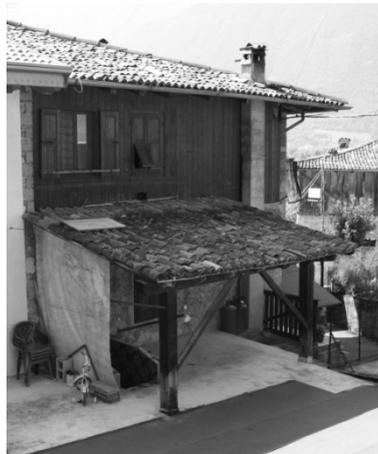
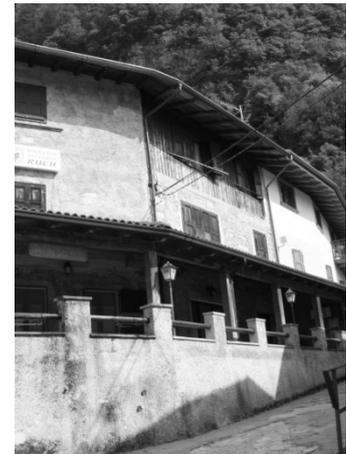
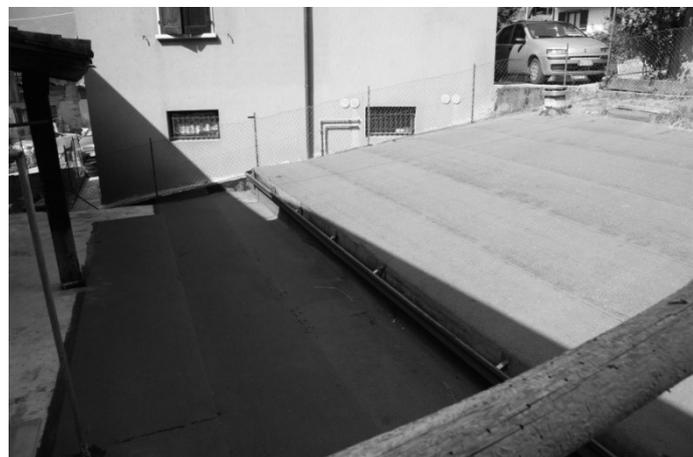
Documentazione fotografica

Tipologia funzionale	abitativo	produttivo	pubblico	garage	deposito	rudere	legnaia	fienile
Epoca di costruzione	Ante 1860		Tra 1860 - 1939		Post 1939		anno	
Uso attuale	abbandonato	abitativo	agricolo	artigianale	ricettivo	Servizi- bar		
Grado di utilizzo	abbandonato		temporaneo		permanente		stagionale	
Tipologia architettonica storica (definizione)	nessuna	scarsa		media	buona		ottima	
Degrado	nullo		medio		elevato			
Conservazione strutturale	bassa		media		elevata			
Ampliamenti (epoca)	recente		storica		Media			
Ampliamenti (congruenz)	incongruente		Media congruenza		Perfettamente integrata			
Numero di piani	3 (PT – 1P – Mansarda) – ampliamento (PT ma incassato come un Plnt)							
Vincoli legislativi								
Spazi di pertinenza	bassa qualità		Media qualità			Alta qualità		
Pavimentazione	asfalto	sterrato	vegetale	legno	cemento	acciottolato

Categoria d'intervento	R3_cs: ristrutturazione edilizia
Ampliamenti e sopraelevazioni	Non consentiti ai sensi dell'art. 105 comma 1 della L.P. 15/2015
Interventi sugli spazi di pertinenza	Rp3_ ristrutturazione degli spazi di pertinenza
Destinazione d'uso ammessa	Compatibile con art. 5 delle NTA del centro storico
Note e prescrizioni	L'intervento di ristrutturazione dovrà garantire il mantenimento della cortina urbanizzata e la continuità dei fronti con l'unità edilizia n. 16 e 18.

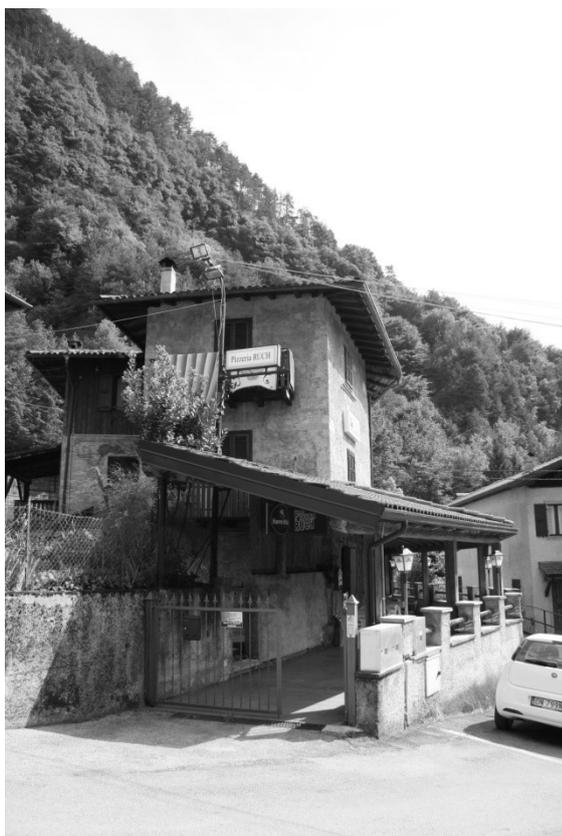
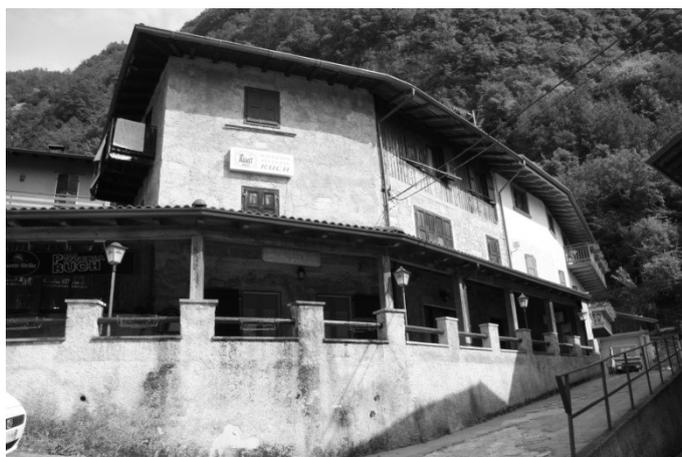
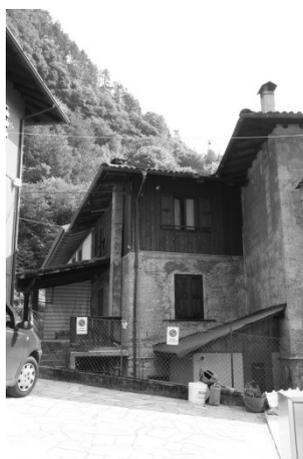
Documentazione fotografica

Tipologia funzionale	abitativo	produttivo	pubblico	garage	deposito	rudere	legnaia	fienile
Epoca di costruzione	Ante 1860		Tra 1860 - 1939		Post 1939		anno	
Uso attuale	abbandonato	abitativo	agricolo	artigianale	ricettivo	Servizi-bar		
Grado di utilizzo	abbandonato		temporaneo		permanente		stagionale	
Tipologia architettonica storica (definizione)	nessuna	scarsa		media	buona		ottima	
Degrado	nullo		medio		elevato			
Conservazione strutturale	bassa		media		elevata			
Ampliamenti (epoca)	recente		storica		Media			
Ampliamenti (congruenza)	incongruente		Media congruenza		Perfettamente integrata			
Numero di piani	3 (PT – 1P – Mansarda)							
Vincoli legislativi								
Spazi di pertinenza	bassa qualità		Media qualità			Alta qualità		
Pavimentazione	asfalto	sterrato	vegetale	legno	cemento	pavimentazione

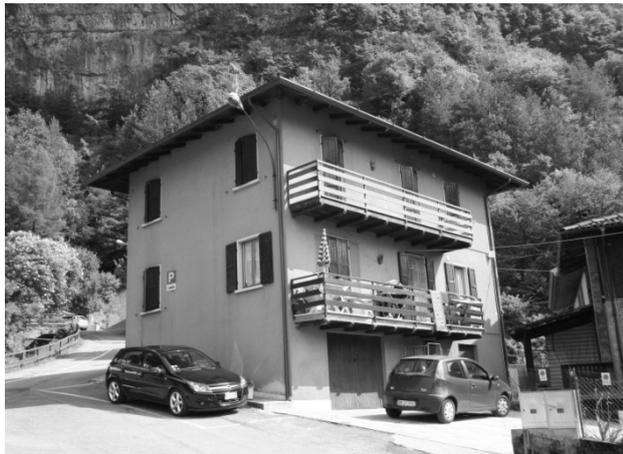
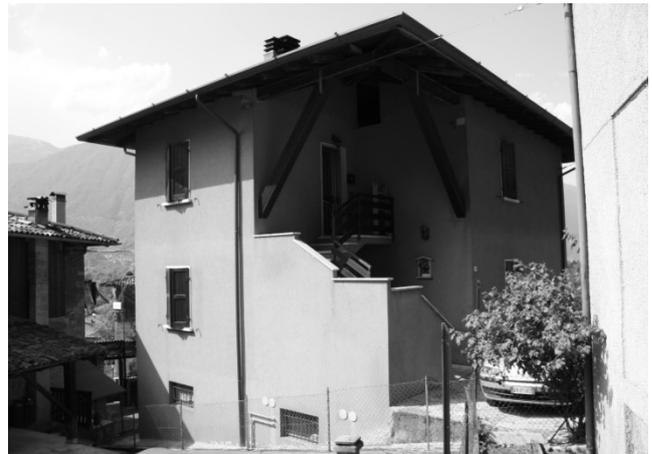
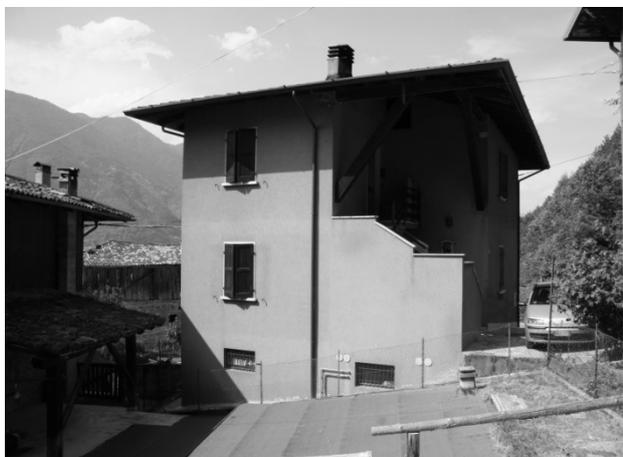
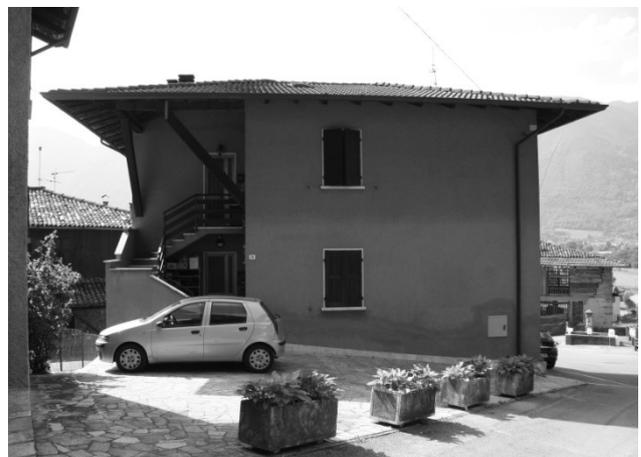
Documentazione fotografica

Tipologia funzionale	abitativo	produttivo	pubblico	garage	deposito	rudere	legnaia	fienile
Epoca di costruzione	Ante 1860		Tra 1860 - 1939		Post 1939		anno	
Uso attuale	abbandonato	abitativo	agricolo	artigianale	ricettivo	servizi		
Grado di utilizzo	abbandonato	temporaneo		permanente		stagionale		
Tipologia architettonica storica (definizione)	nessuna	scarsa	media	buona		ottima		
Degrado	nullo		medio		elevato			
Conservazione strutturale	bassa		media		elevata			
Ampliamenti (epoca)	recente		storica		Media			
Ampliamenti (congruenza)	incongruente		Media congruenza		Perfettamente integrata			
Numero di piani	3 (PT -1P – 2P)							
Vincoli legislativi								
Spazi di pertinenza	bassa qualità		Media qualità		Alta qualità			
Pavimentazione	asfalto	sterrato	vegetale	legno	cemento	acciottolato

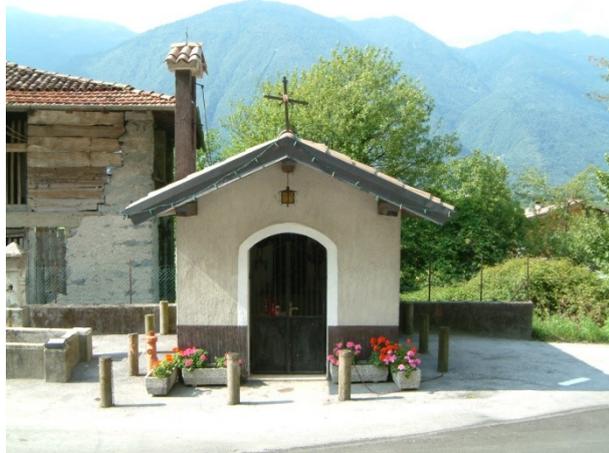
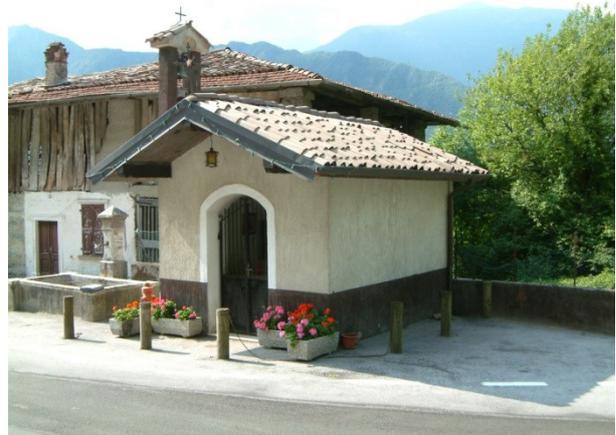
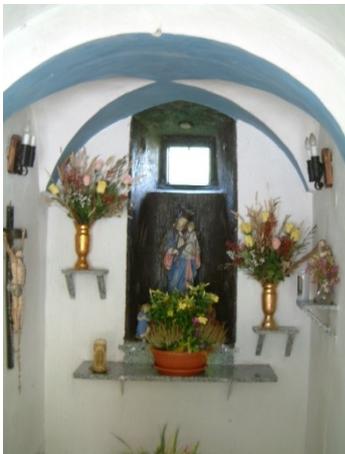
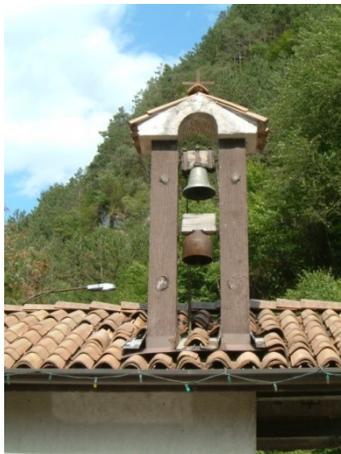
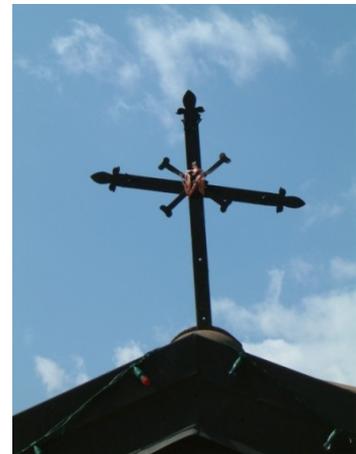
Documentazione fotografica

Tipologia funzionale	abitativo	produttivo	pubblico	garage	cappella	rudere	legnaia	fienile
Epoca di costruzione	Ante 1860		Tra 1860 - 1939		Post 1939		anno	
Usò attuale	abbandonato	abitativo	agricolo	artigianale	ricettivo	servizi		
Grado di utilizzo	abbandonato	temporaneo		permanente		stagionale		
Tipologia architettonica storica (definizione)	nessuna	scarsa	media		buona		ottima	
Degrado	nullo		medio		elevato			
Conservazione strutturale	bassa		media		elevata			
Ampliamenti (epoca)	recente		storica		Media			
Ampliamenti (congruenza)	incongruente		Media congruenza		Perfettamente integrata			
Numero di piani	1							
Vincoli legislativi	-							
Spazi di pertinenza	bassa qualità		Media qualità		Alta qualità			
Pavimentazione	asfalto	sterrato	vegetale	legno	cemento	acciottolato

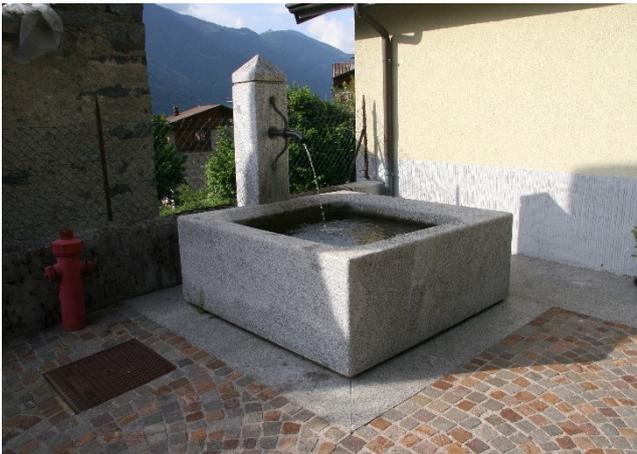
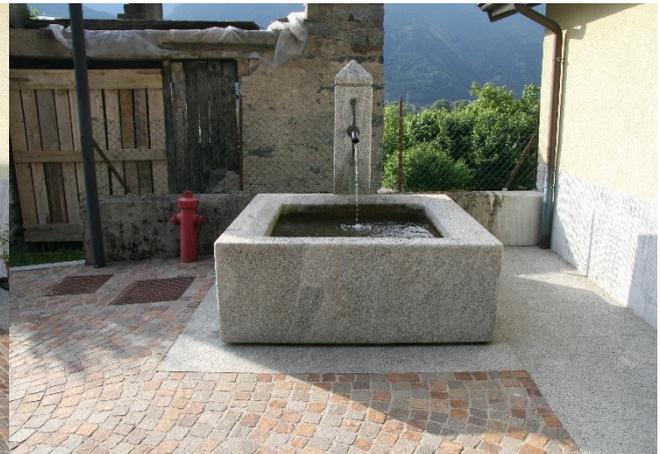
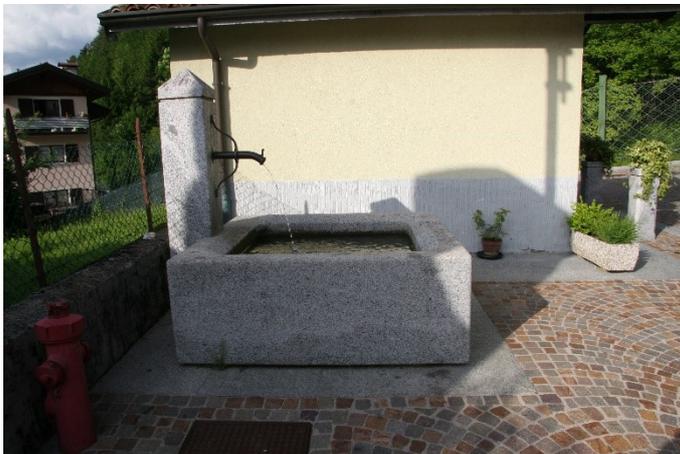
Documentazione fotografica

Tipologia funzionale	abitativo	produttivo	pubblico	garage	fontana	rudere	legnaia	fienile	
Epoca di costruzione	Ante 1860		Tra 1860 - 1939		Post 1939		anno		
Uso attuale	abbandonato	abitativo	agricolo	artigianale	ricettivo	servizi			
Grado di utilizzo	abbandonato		temporaneo		permanente		stagionale		
Tipologia architettonica storica (definizione)	nessuna		scarsa		media		buona		ottima
Degrado	nullo		medio		elevato				
Conservazione strutturale	bassa		media		elevata				
Ampliamenti (epoca)	recente		storica		Media				
Ampliamenti (congruenza)	incongruente		Media congruenza		Perfettamente integrata				
Numero di piani	-								
Vincoli legislativi	-								
Spazi di pertinenza	bassa qualità		Media qualità			Alta qualità			
Pavimentazione	asfalto	sterrato	vegetale	legno	cemento	acciottolato
