Piano regolatore generale del comune di Bondone
Provincia Autonoma di Trento

patrimonio edilizio storico
SCHEMATURA ABITATO DI BAITONI SUPERIORE

Abitato di Baitoni superiore

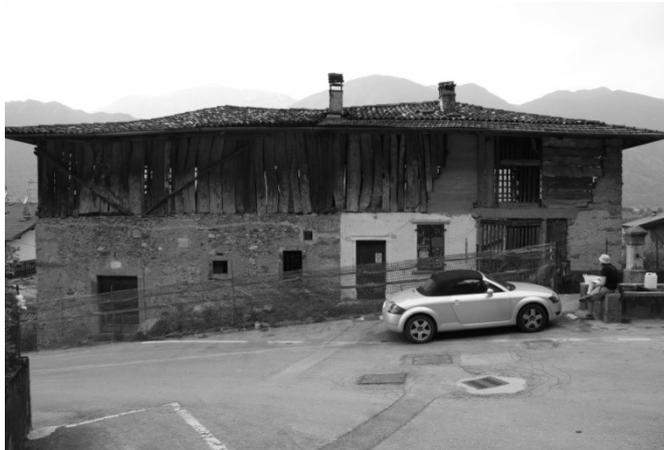
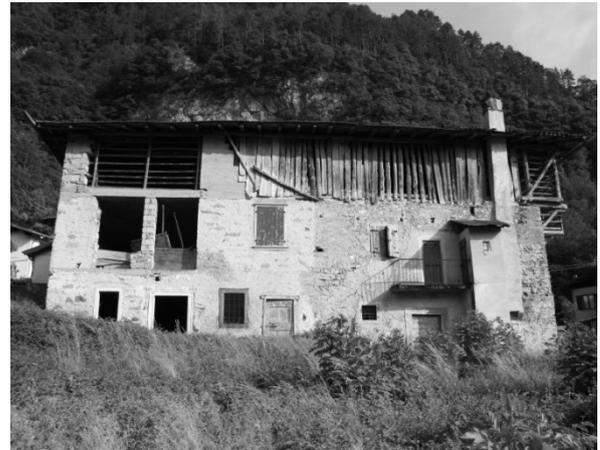
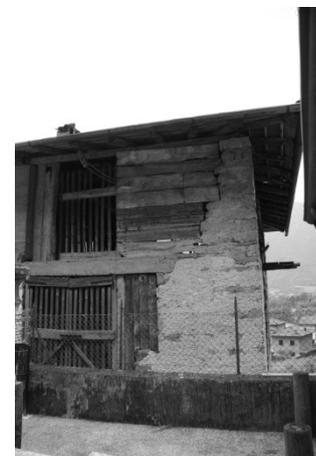
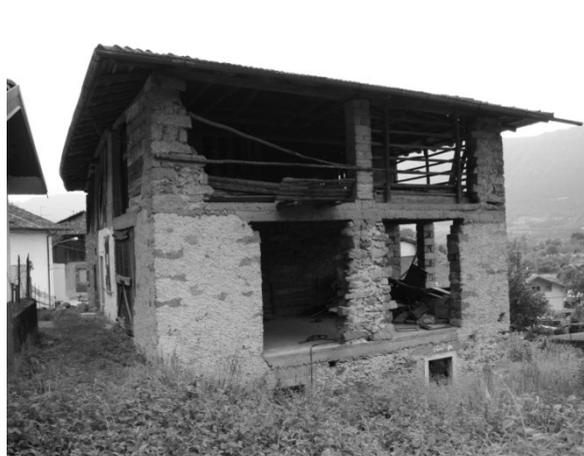
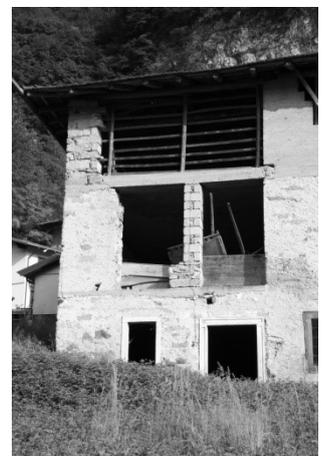
Documentazione fotografica

Tipologia funzionale	abitativo	produttivo	pubblico	garage	deposito	rudere	legnaia	fenil e
Epoca di costruzione	Ante 1860		Tra 1860 - 1939		Post 1939		anno	
Uso attuale	abbandonato	abitativo	agricolo	artigianale	ricettivo	servizi		
Grado di utilizzo	abbandonato		temporaneo		permanente		stagionale	
Tipologia architettonica storica (definizione)	nessuna	scarsa		media		buona		ottima
Degrado	nullo		medio			elevato		
Conservazione strutturale	bassa		media			elevata		
Ampliamenti (epoca)	recente		storica			Media		
Ampliamenti (congruenza)	incongruente		Media congruenza			Perfettamente integrata		
Numero di piani	3 (PT -1P - Sottotetto)							
Vincoli legislativi	-							
Spazi di pertinenza	bassa qualità		Media qualità			Alta qualità		
Pavimentazione	asfalto	sterrato	vegetale	legno	cemento	acciottolato

Proposta di intervento – Scheda 22

Categoria d'intervento	R2_cs: risanamento conservativo
Ampliamenti e sopraelevazioni	Non consentiti ai sensi dell'art. 105 comma 1 della L.P. 15/2015
Interventi sugli spazi di pertinenza	Rp2_cs: risanamento degli spazi di pertinenza
Destinazione d'uso ammessa	Compatibile con art. 5 delle NTA del centro storico
Note e prescrizioni	Gli interventi di risanamento devono rispettare quanto stabilito dall'art. 9 «modalità di intervento sull'impianto esterno ed interno degli edifici» delle NTA del centro storico

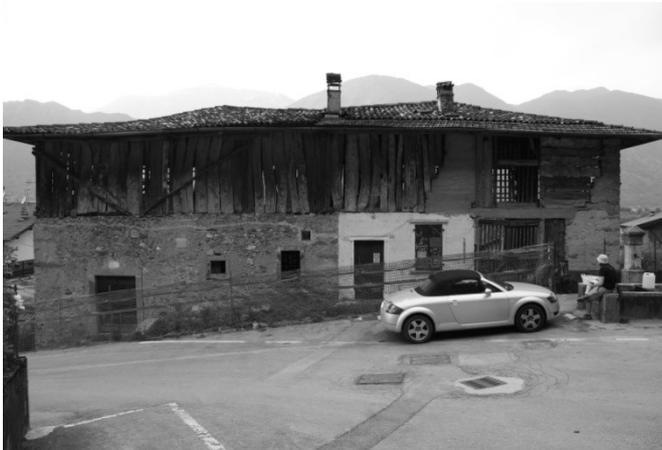
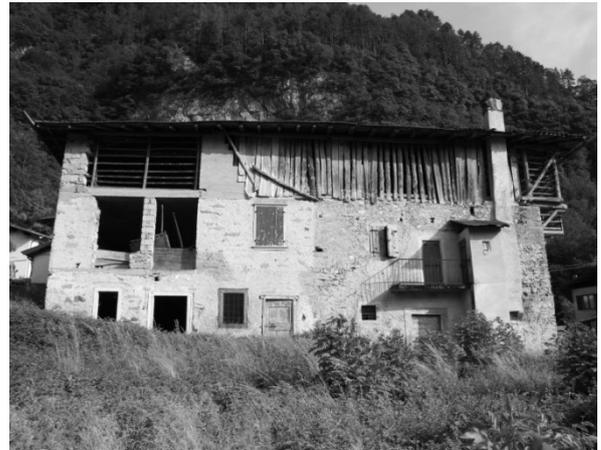
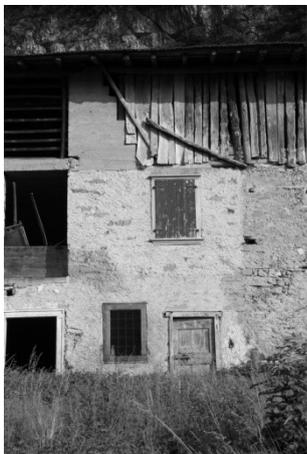
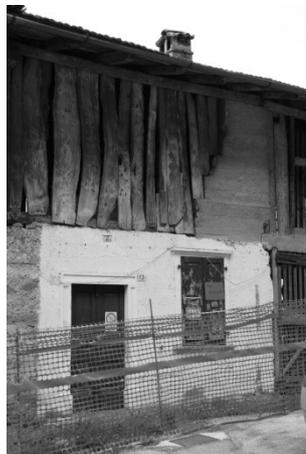
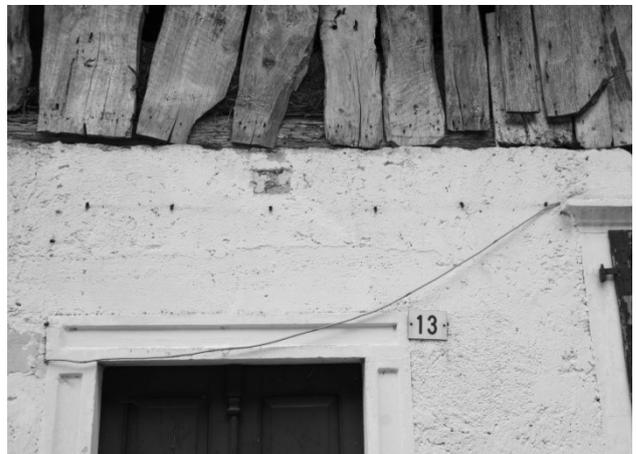
Documentazione fotografica

Tipologia funzionale	abitativo	produttivo	pubblico	garage	deposito	rudere	legnaia	fienile
Epoca di costruzione	Ante 1860		Tra 1860 - 1939		Post 1939		anno	
Uso attuale	abbandonato	abitativo	agricolo	artigianale	ricettivo	servizi		
Grado di utilizzo	abbandonato		temporaneo		permanente		stagionale	
Tipologia architettonica storica (definizione)	nessuna	scarsa		media		buona		ottima
Degrado	nullo		medio			elevato		
Conservazione strutturale	bassa		media			elevata		
Ampliamenti (epoca)	recente		storica			Media		
Ampliamenti (congruenza)	incongruente		Media congruenza			Perfettamente integrata		
Numero di piani	3 (PT – 1P – Sottotetto)							
Vincoli legislativi	-							
Spazi di pertinenza	bassa qualità			Media qualità			Alta qualità	
Pavimentazione	asfalto	sterrato	vegetale		legno		cemento	acciottolato

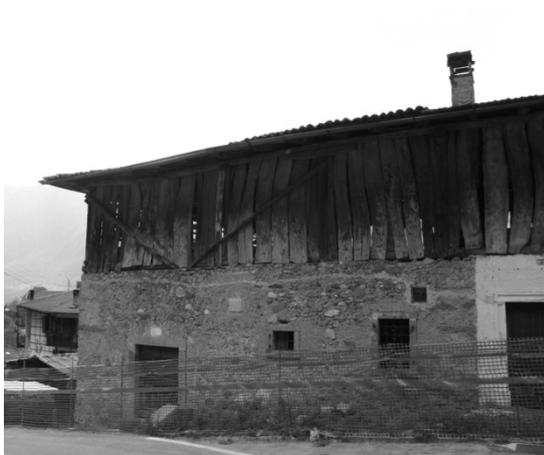
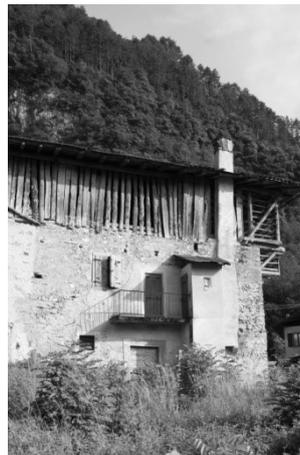
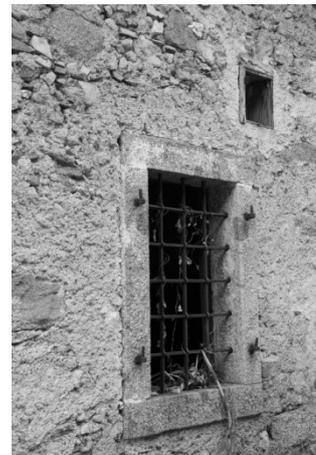
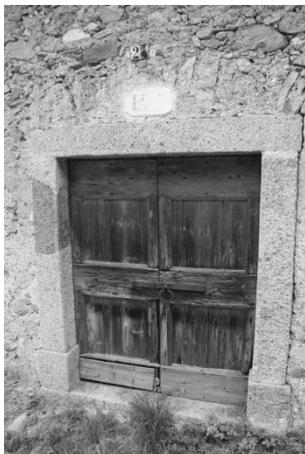
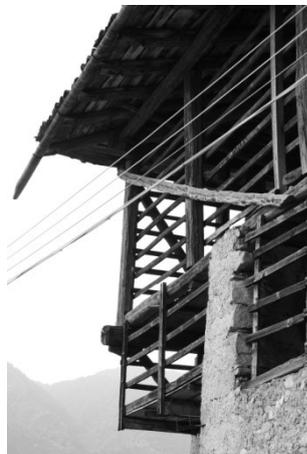
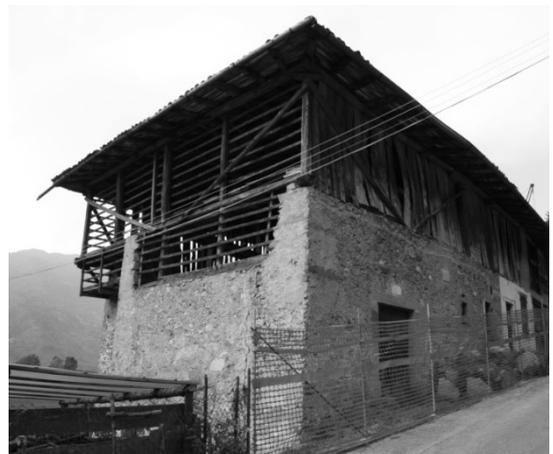
Documentazione fotografica

Tipologia funzionale	abitativo	produttivo	pubblico	garage	deposito	rudere	legnaia	fienile
Epoca di costruzione	Ante 1860		Tra 1860 - 1939		Post 1939		anno	
Uso attuale	abbandonato	abitativo	agricolo	artigianale	ricettivo	servizi		
Grado di utilizzo	abbandonato		temporaneo		permanente		stagionale	
Tipologia architettonica storica (definizione)	nessuna	scarsa		media	buona		ottima	
Degrado	nullo			medio		elevato		
Conservazione strutturale	bassa			media		elevata		
Ampliamenti (epoca)	recente			storica		Media		
Ampliamenti (congruenza)	incongruente			Media congruenza		Perfettamente integrata		
Numero di piani	3 (PT – 1P – Sottotetto aperto)							
Vincoli legislativi								
Spazi di pertinenza	bassa qualità			Media qualità		Alta qualità		
Pavimentazione	asfalto	sterrato	vegetale		legno	cemento	acciottolato

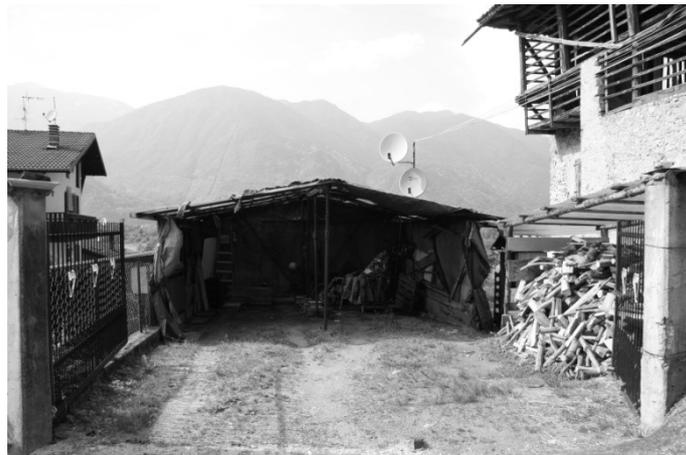
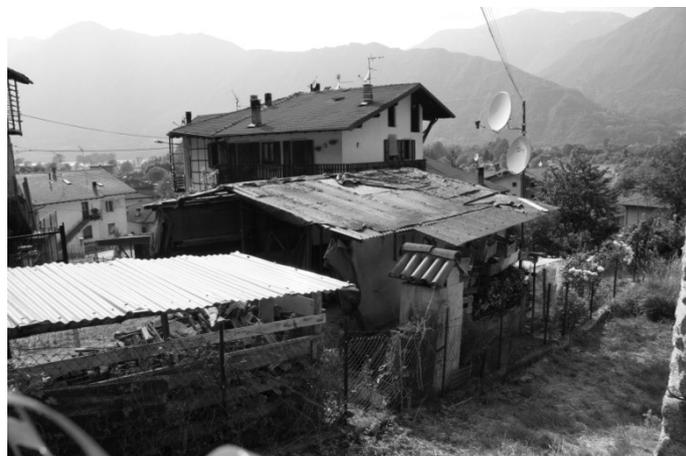
Documentazione fotografica

Tipologia funzionale	abitativo	produttivo	pubblico	garage	deposito	rudere	legnaia	fienile	
Epoca di costruzione	Ante 1860		Tra 1860 - 1939		Post 1939		anno		
Uso attuale	abbandonato	abitativo	agricolo	artigianale	ricettivo	servizi			
Grado di utilizzo	abbandonato		temporaneo		permanente		stagionale		
Tipologia architettonica storica (definizione)	nessuna		scarsa		media		buona		ottima
Degrado	nullo			medio		elevato			
Conservazione strutturale	bassa			media		elevata			
Ampliamenti (epoca)	recente			storica		Media			
Ampliamenti (congruenza)	incongruente			Media congruenza		Perfettamente integrata			
Numero di piani	1								
Vincoli legislativi	-								
Spazi di pertinenza	bassa qualità			Media qualità			Alta qualità		
Pavimentazione	asfalto	sterrato		vegetale	legno	cemento	acciottolato

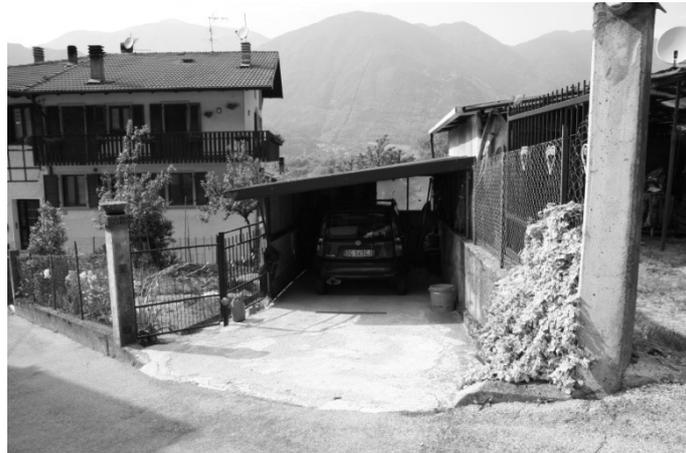
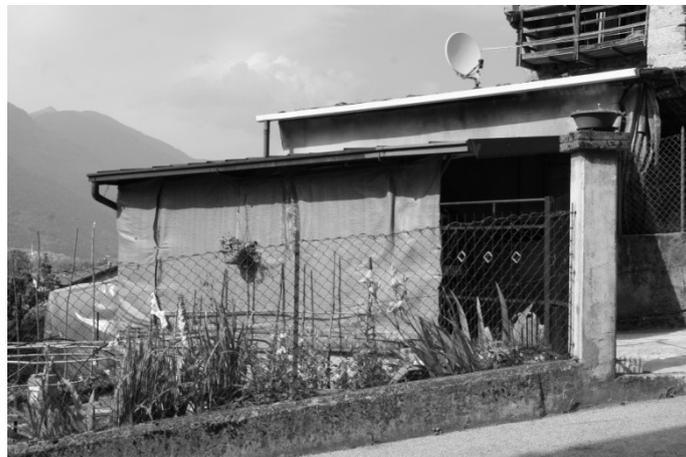
Documentazione fotografica

Tipologia funzionale	abitativo	produttivo	pubblico	garage	deposito	rudere	legnaia	fienile	
Epoca di costruzione	Ante 1860		Tra 1860 - 1939		Post 1939		anno		
Uso attuale	abbandonato	abitativo	agricolo	artigianale	ricettivo	servizi			
Grado di utilizzo	abbandonato		temporaneo		permanente		stagionale		
Tipologia architettonica storica (definizione)	nessuna		scarsa		media		buona		ottima
Degrado	nullo			medio		elevato			
Conservazione strutturale	bassa			media		elevata			
Ampliamenti (epoca)	recente			storica		Media			
Ampliamenti (congruenza)	incongruente			Media congruenza		Perfettamente integrata			
Numero di piani	1								
Vincoli legislativi	-								
Spazi di pertinenza	bassa qualità			Media qualità			Alta qualità		
Pavimentazione	asfalto	sterrato	vegetale	legno	cemento	acciottolato

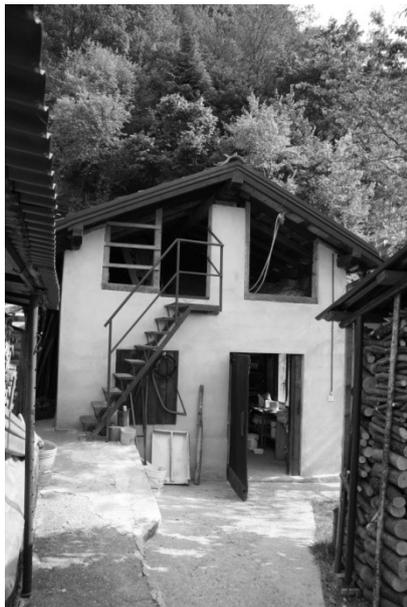
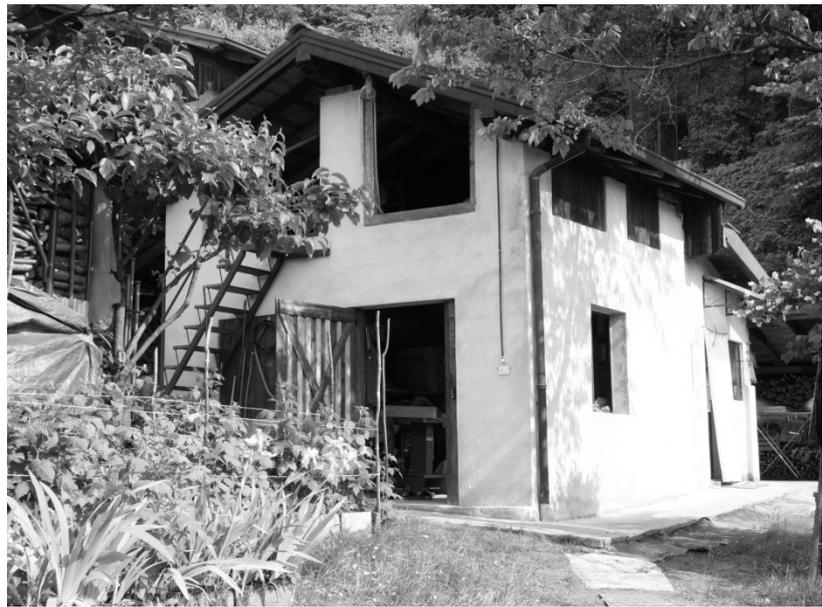
Documentazione fotografica

Tipologia funzionale	abitativo	produttivo	pubblico	garage	deposito	rudere	legnaia	fienile	
Epoca di costruzione	Ante 1860		Tra 1860 - 1939		Post 1939		anno		
Uso attuale	abbandonato	abitativo	agricolo	artigianale	ricettivo	servizi			
Grado di utilizzo	abbandonato		temporaneo		permanente		stagionale		
Tipologia architettonica storica (definizione)	nessuna		scarsa		media		buona		ottima
Degrado	nullo			medio			elevato		
Conservazione strutturale	bassa			media			elevata		
Ampliamenti (epoca)	recente			storica			Media		
Ampliamenti (congruenza)	incongruente			Media congruenza			Perfettamente integrata		
Numero di piani	2 (PT – Sottotetto)								
Vincoli legislativi	-								
Spazi di pertinenza	bassa qualità			Media qualità			Alta qualità		
Pavimentazione	asfalto	sterrato	vegetale	legno	cemento	acciottolato
